# Lammetjeswiel

Lammetjeswiel is een kleine plas van ongeveer 2,3 ha groot. De plas ligt in de plaats Alblasserdam tegen de rivier de Noord aan.

Deze rapportage betreft een momentopname. Het onderzoek is uitgevoerd voor aanvang van het officiële zwemseizoen of aan het begin van het seizoen. In deze rapportage wordt de locatie per onderwerp beoordeeld en wordt waar mogelijk een potentiële oplossing aangedragen.

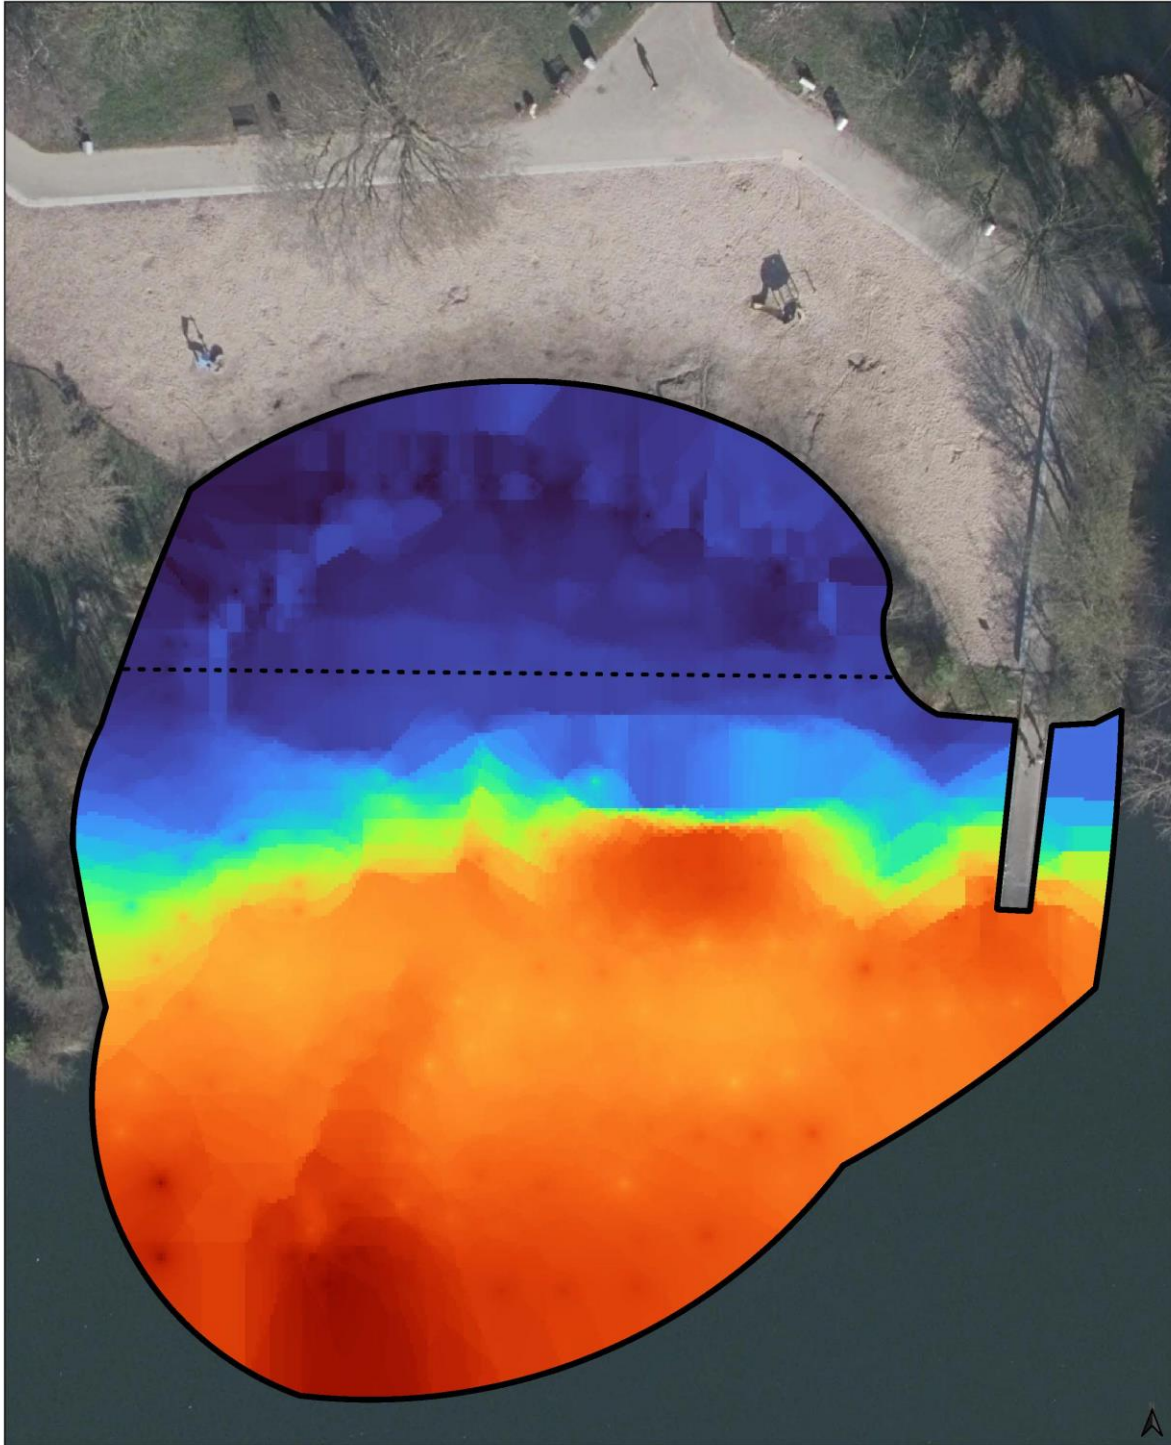
# Profiel

1,22 meter.

Vast toestands criterium	Zwemwaterlocatie voldoet niet als	Constatering	Beoordeling	Maatregel
Steil talud waterbodembodem.	De helling van de waterbodembodem tot een waterdiepte van 1,50 meter meer dan 20% bedraagt.	<ul style="list-style-type: none"> <li>De waterbodembodem loopt geleidelijk af.</li> </ul>	<ul style="list-style-type: none"> <li>Voldoet, de helling van de waterbodembodem bedraagt tot een diepte van 1,50 meter niet meer dan 20%.</li> </ul>	-
Ondermijnende waterbodembodem.	Er sprake is van wegzakkingsgevaar omdat de waterbodembodem is ondermijnd.	<ul style="list-style-type: none"> <li>De waterbodembodem bestaat uit een stabiele laag.</li> </ul>	<ul style="list-style-type: none"> <li>Voldoet, de bodembodem is niet ondermijnd en bestaat uit een stabiele samenstelling.</li> </ul>	-
Zuigende waterbodembodem.	De waterbodembodem tot een waterdiepte van 1.50 een sterke zuigende werking heeft waardoor zwemmers worden vastgezogen.	<ul style="list-style-type: none"> <li>De waterbodembodem heeft een niet tot nauwelijks zuigende werking en vormt geen belemmering bij het lopen in de zwembodemzone.</li> </ul>	<ul style="list-style-type: none"> <li>Voldoet, de waterbodembodem heeft een niet tot nauwelijks zuigende werking en veroorzaakt geen belemmering bij het lopen in de zwembodemzone.</li> </ul>	-

Grillige waterbodembodem.	Er tot 1,50 meter waterdiepte plotselinge diepteverschillen in de waterbodembodem worden aangetroffen (bijv. een knik in het talud, kuilen en geulen).	<ul style="list-style-type: none"> <li>De waterbodembodem is vrij vlak met sporadisch wat kleine hoogteverschillen.</li> </ul>	<ul style="list-style-type: none"> <li>Voldoet, er zijn tot een waterdiepte van 1,50 meter geen plotselinge diepteverschillen aangetroffen.</li> </ul>	-

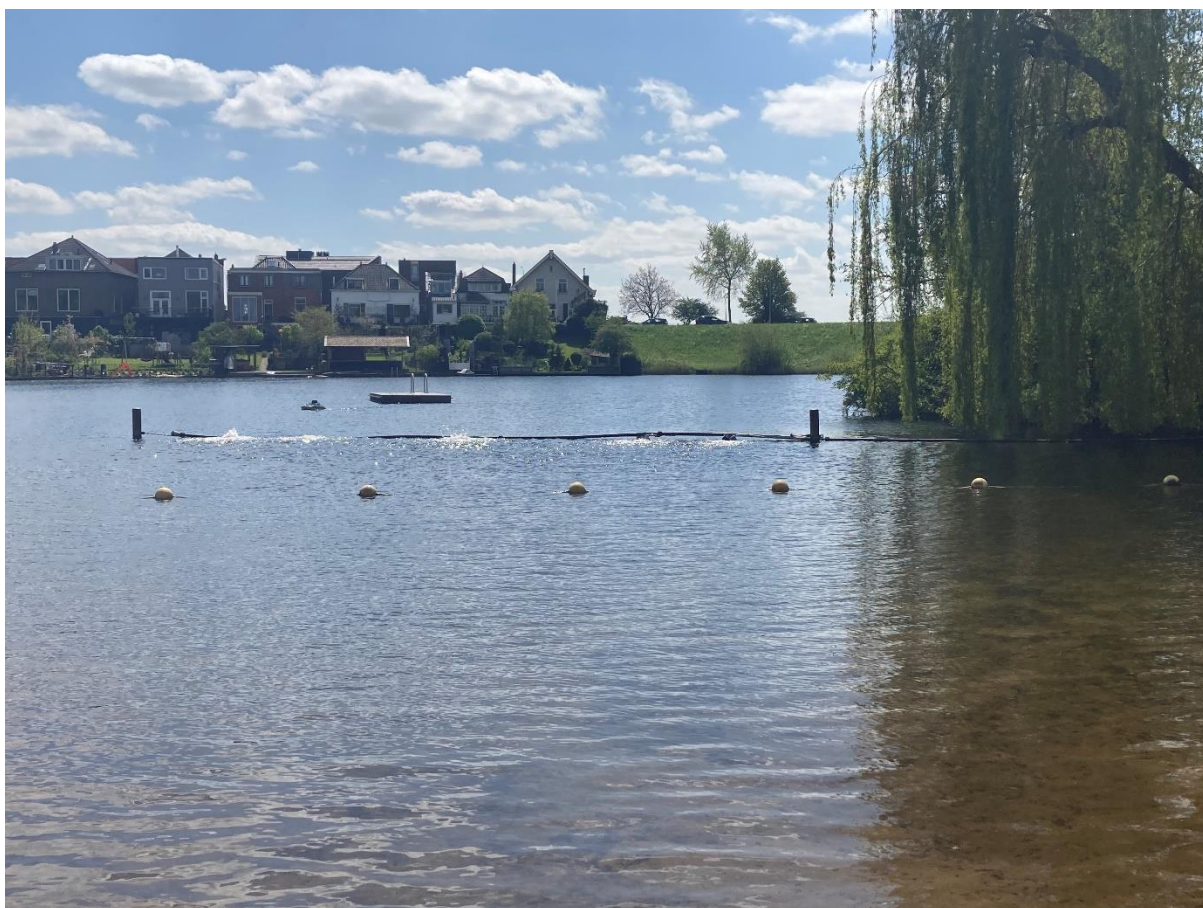
Middels het informatiebord wordt doormiddel van de lichtblauwe markering de zonering van de zwemzone aangewezen. Tijdens het onderzoek is geconstateerd dat er binnen deze zonering, maar buiten de drijflijn, een beluchtingsvoorziening is aangelegd ter preventie van blauwalg. Gezien het feit dat de voorziening buiten de drijflijn is gelegen en de kans dat jonge recreanten nabij deze voorziening komen klein is, wordt de veiligheid voldoende gewaarborgd.

Foto 1: Beluchtungsleiding in de zwemzone.
